Solarpark

Kasthal

**Untersuchung des geplanten Standortes im Hinblick auf die
Einstufung als Konversionsfläche**

Büro Boden und Wasser					
Büro für Hydrogeologie, angewandte Geologie und Wasserwirtschaft St.-Martin-Str. 11 86551 Aichach					
Auftraggeber: Elektro Ecker GbR Salzdorf 5, 84036 Landshut				Projekt-Nr. 18223-8	
Projekt: Untersuchung Konversionsfläche Kasthal, Flur-Nr. 157				Anlage-Nr. 2	
Bauvorhaben: Bodenprofile u. Sondierdiagramm					
Maßstab	Höhen-Maßstab	Gezeichnet:	Gepreuft:	Gutachter:	Datum
1 : 100	1 : 20	C. Neubert	R.Hurler	R.Hurler	27.03.2018

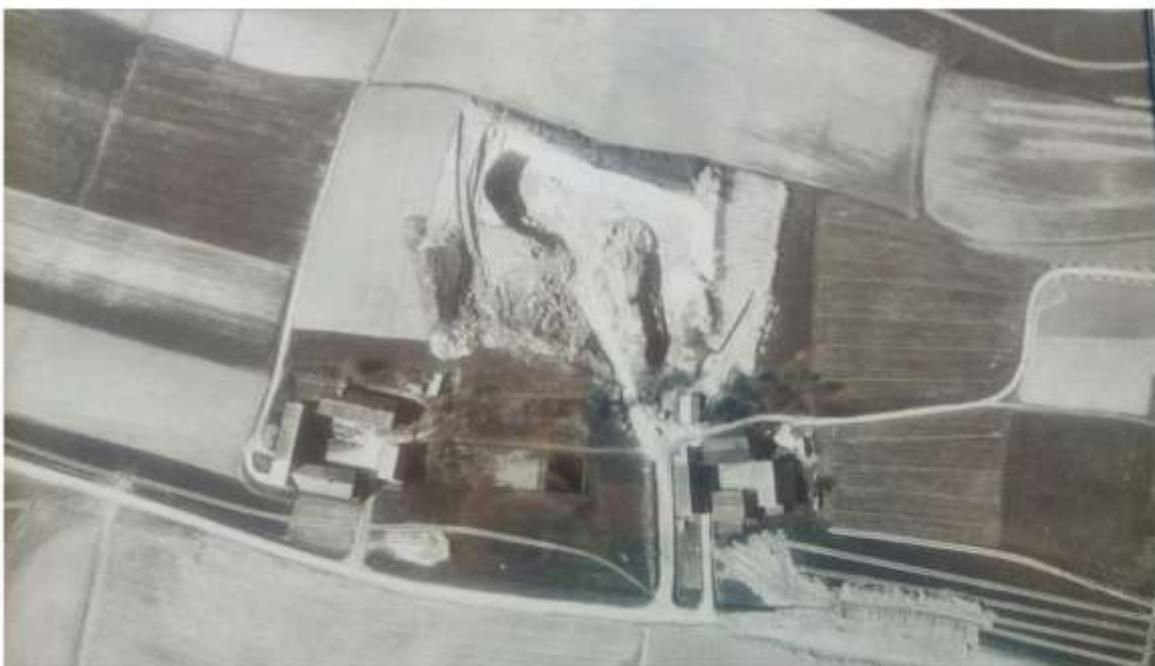
Abb. 1: Historische Luftaufnahme Sandgrube Kasthal aus dem Jahre 1973

Diese Vornutzung betrifft nahezu den gesamten Planungsraum. Es liegen dem Gutachter ein Kies- und Sandentnahmevertrag aus dem Jahre 1971 (vgl. Anlage 1.7) sowie ein Luftbild aus dem Jahre 1973 (siehe Abb. 1 und Anlage 1.5) vor. Diese wurden vom Auftraggeber zur Verfügung gestellt. Eine genauere Beschreibung der Ausdehnung der Abbaufäche ist in Kap. 4 zu finden.

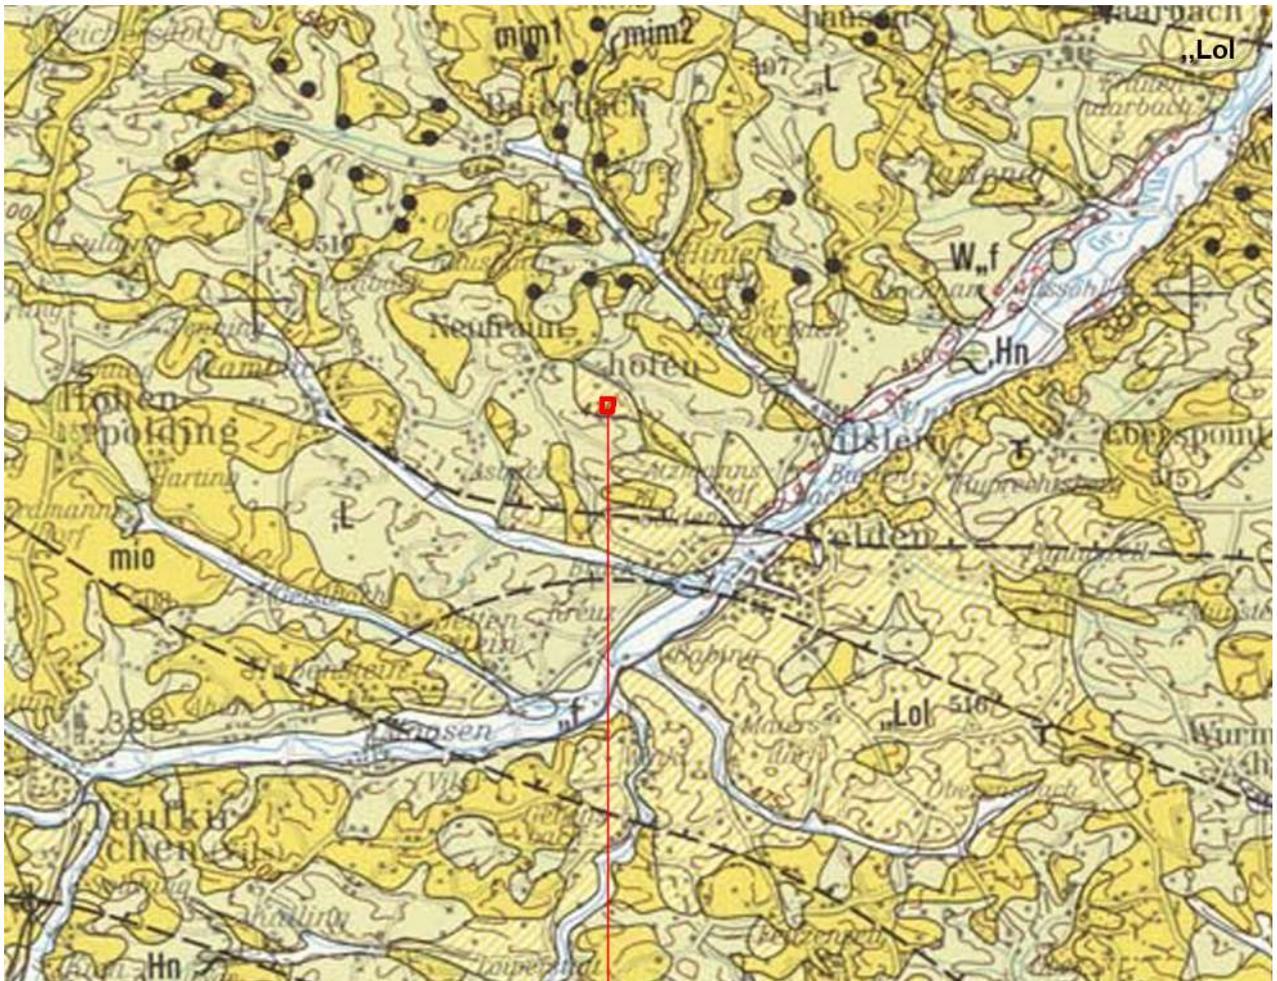
Anlage 1.3 Geologische Karte Maßstab 1 : 100.000

In diesen ± ungestörten bzw. nur durch die landwirtschaftlichen Nutzungen überprägten Bereichen weist der oberflächennahe (und im Planungsbereich gemäß Kap. 2.2 genutzte) Untergrund flächendeckend unter einer dünnen Humusschicht eine Deckschicht aus quartären, lehmigen Fließerden / Verwitterungs- bzw. Umlagerungsböden mit Lösskomponente (nachfolgend vereinfachend als „Decklehm“ bezeichnet) über Lockergesteinen (im Wesentlichen schwach kiesiger Sand) der oberen Süßwassermolasse / Tertiär auf (siehe geologische Karte Anlage 1.3).

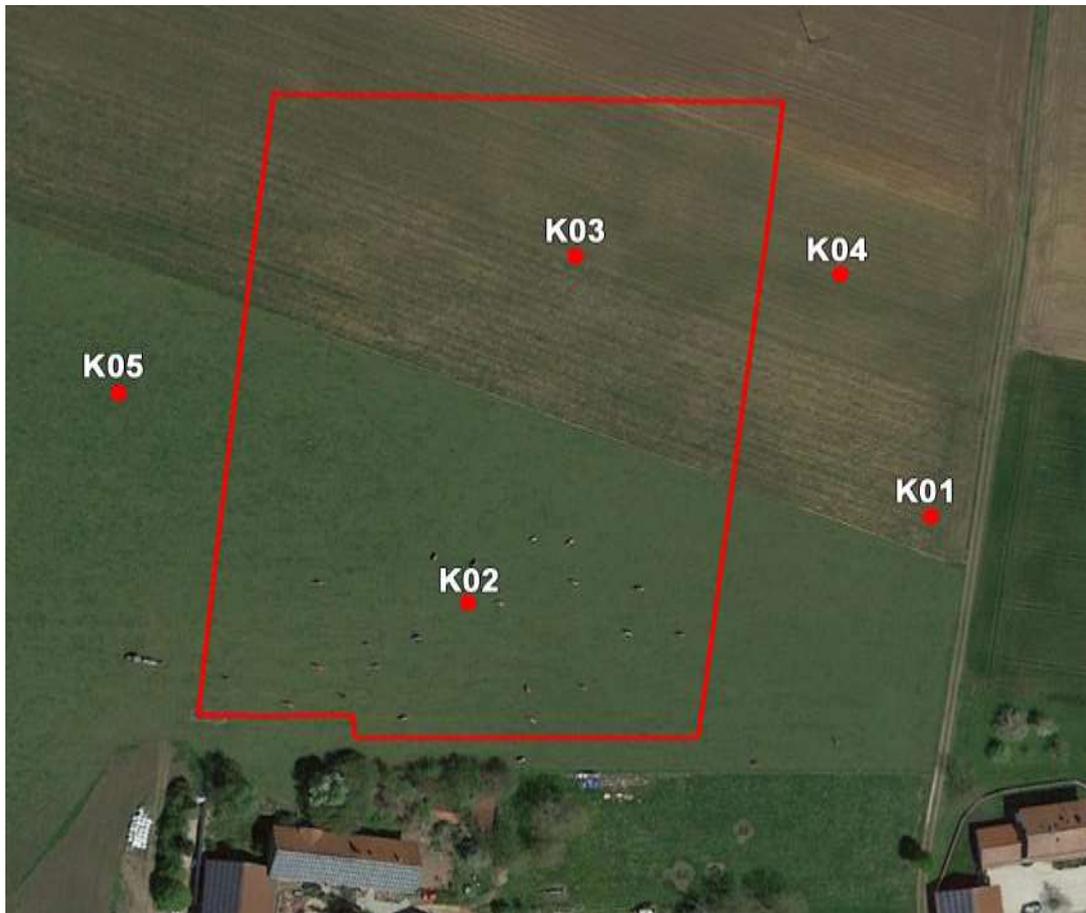
Anlage 1.4 Lageplan der Sondierungen Maßstab 1 : 2.000

Rote Markierung = Planungsgebiet für „PV-Freiflächenanlage Kasthal“

K01, K02, K03, K04, K05 Ansatzpunkte der Sondierungen und Schlitzsondierungen.

An den Standorten der Sondierungen K01, K03 und K05 wurden Bodenproben entnommen.

wurde aus Vergleichsgründen westlich außerhalb des vom Sandabbau betroffenen Areals auf einer Fläche mit natürlichem Boden abgeteuft (siehe Anlage 1.4).

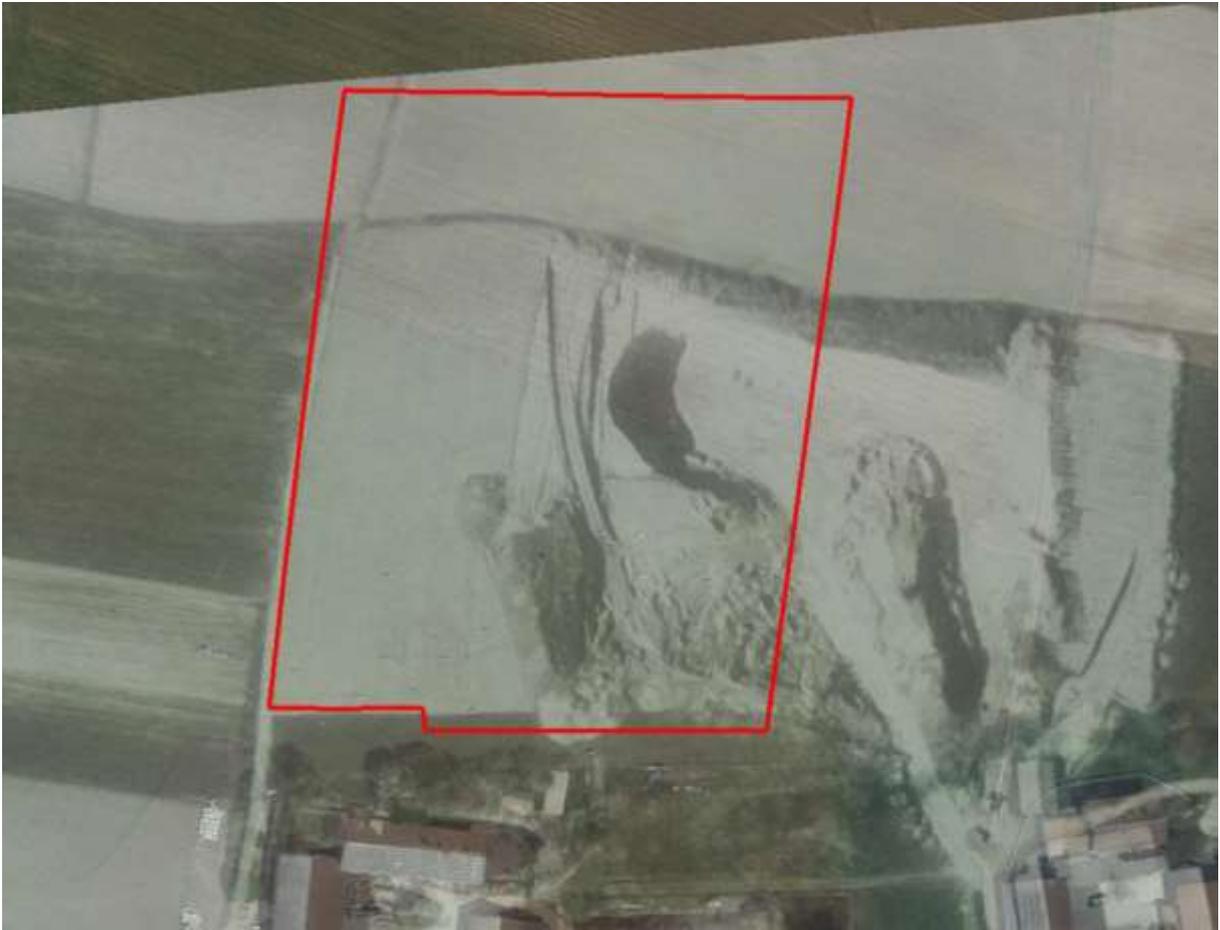
**Anlage 1.5 Luftbild des Sand-Tagebaus aus dem Jahr 1973 transparent über das Luftbild
aus dem Jahr 2017 gelegt Maßstab 1 : 2.000**

Rote Markierung = Planungsgebiet für „PV-Freiflächenanlage Kasthal“

Hier wurde das Luftbild aus dem Jahr 1973 (vgl. Abb. 1) transparent über ein relativ aktuelles
Luftbild aus dem Jahr 2017 (vgl. Anlage 1.4) gelegt.

Das Luftbild von 1973 stellt nicht den Umgriff des Sandabbaus am Ende der Abbauphase 1977/78
dar. Laut Aussagen von Anwohnern war am Ende der Abbauphase das gesamte Planungsgebiet
vom Sandabbau betroffen.

Im gegebenen Fall ist aber darüber hinaus schon bei einer groben Inaugenscheinnahme der im Planungsgebiet gegebenen örtlichen Verhältnisse auffällig, dass eine beträchtliche Umgestaltung der ursprünglichen Geländeoberfläche stattgefunden hat (vgl. Luftbild der Anlage 1.5).

In der Anlage 1.5 wurde das vom Auftraggeber zur Verfügung gestellte historische Luftbild aus dem Jahr 1973 transparent auf ein relativ aktuelles Luftbild aus dem Jahr 2017 gelegt. Weiterhin wurden der Umgriff des Planungsgebiets als rote Linien dargestellt. Demnach war im Jahr 1973 ein Großteil der Planungsfläche vom Sandabbau betroffen. Das historische Luftbild stellt jedoch lediglich eine Momentaufnahme dar und bildet nicht die maximale laterale Ausdehnung des Sandabbaus ab, der noch bis in die Jahre 1976/77 fortgesetzt wurde. Nach Informationen von

Anwohnern soll zum Zeitpunkt der Einstellung des Tagebaus nahezu das gesamte Planungsgebiet vom Sandabbau betroffen worden sein. Dies lässt sich anhand der zur Verfügung stehenden Daten jedoch nicht mit absoluter Gewissheit bestätigen. In jedem Fall dürften sich mind. 90 % der Planungsfläche mit der Fläche der ehemaligen Sandgrube überschneiden.

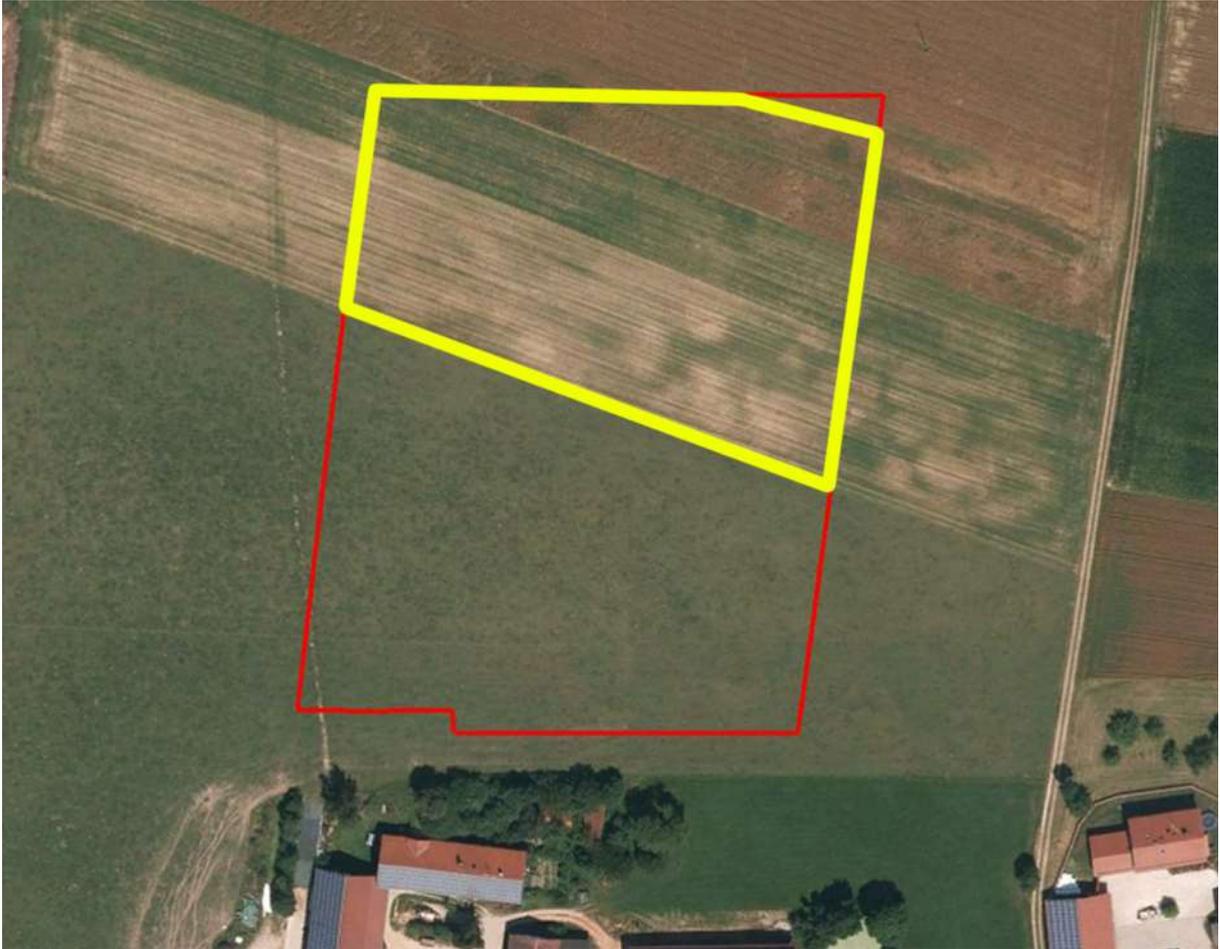
Anlage 1.6 Luftbild aus dem Jahr 2010 Maßstab 1 : 2.000

Rote Markierung = Planungsgebiet für „PV-Freiflächenanlage Kasthal“
Innerhalb des gelb markierten Bereichs sind ein inhomogener Pflanzenbewuchs und unregelmäßig verteilte, trockene Geländeabschnitte deutlich zu erkennen.

Da im Planungsgebiet eine ungestörte, tiefgründige Lehmüberdeckung fehlt, können die Böden dort nur wenig Wasser für die Pflanzen speichern und sind daher auch deutlich weniger fruchtbar als die ungestörten Braunerdeböden der Umgebung. Dies ist beispielsweise auf einem Google Earth Luftbild aus dem Jahre 2010 festzustellen (vgl. Anlage 1.6). Auf diesem Luftbild sind innerhalb des gelb markierten Geländeabschnitts, der im Bereich des ehemaligen Sandtagebaus

liegt, ein deutlich inhomogener Pflanzenbewuchs und viele unregelmäßig verteilte, trockenen Bodenbereiche zu erkennen. Das lässt darauf schließen, dass in diesem Bereich die Wasserversorgung der Pflanzen herabgesetzt bzw. gestört ist.

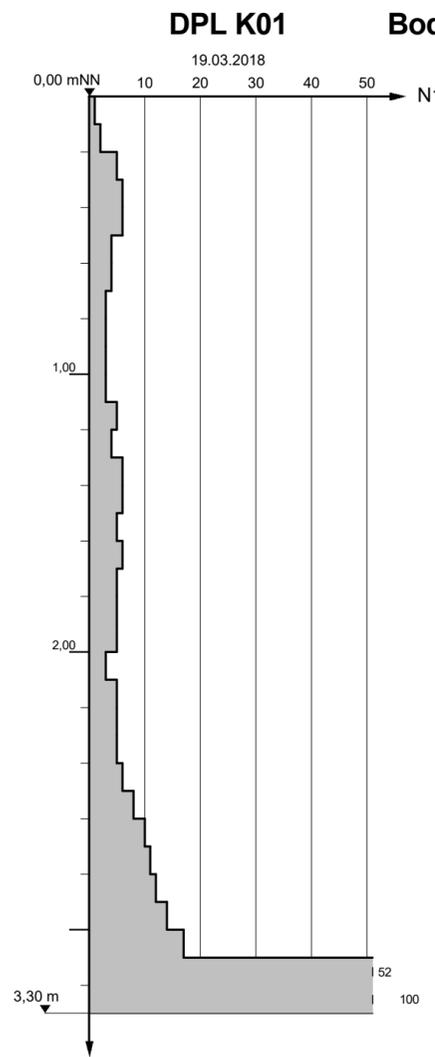
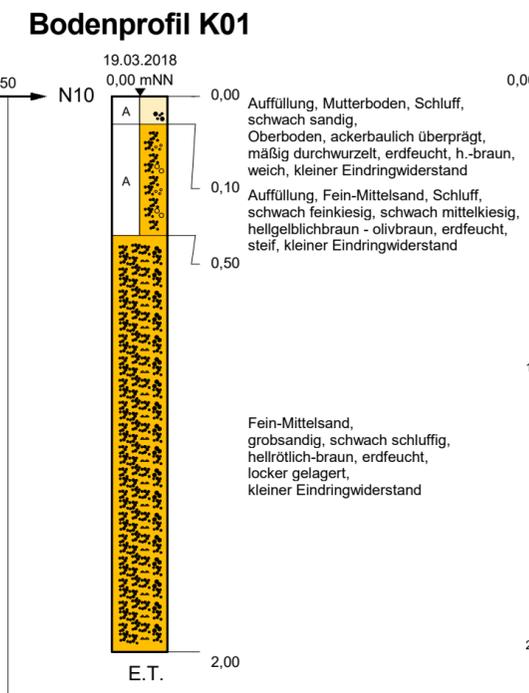
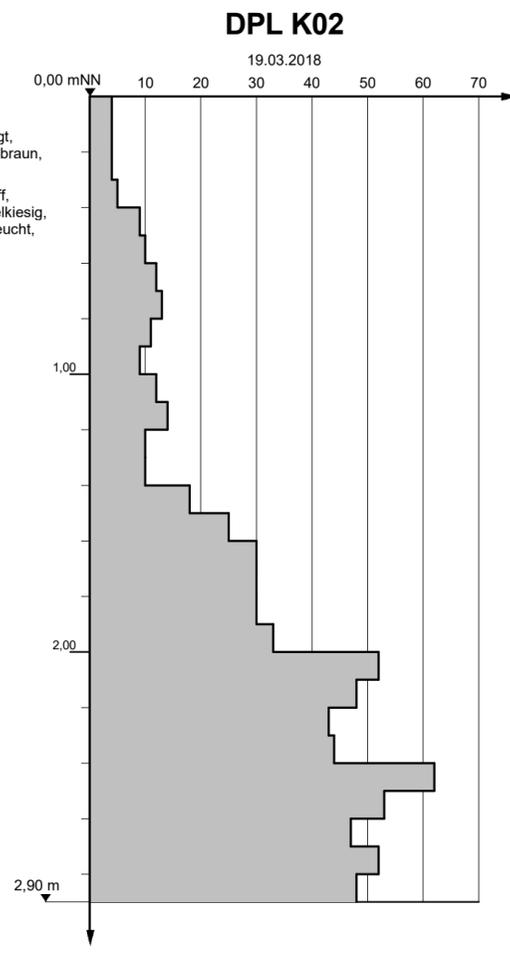
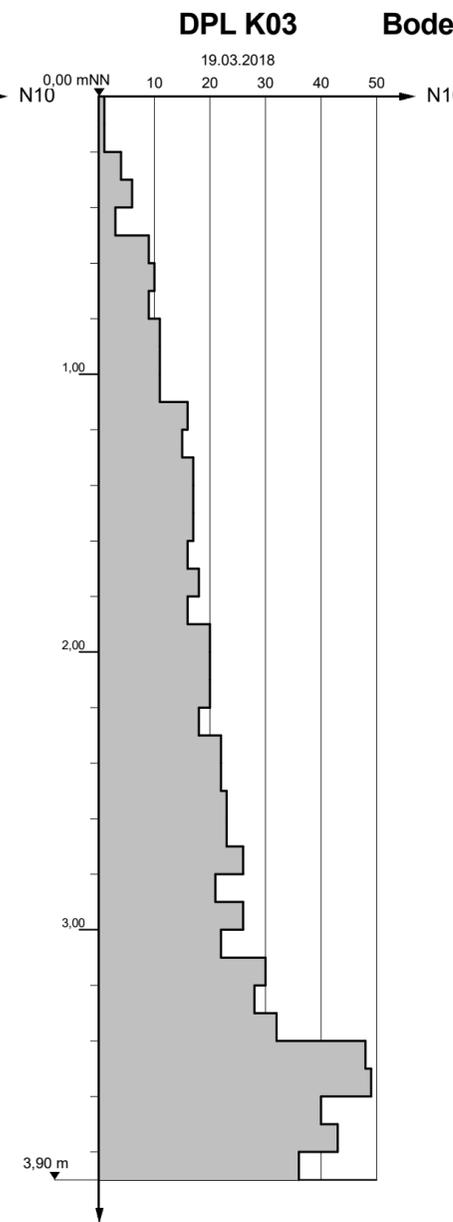
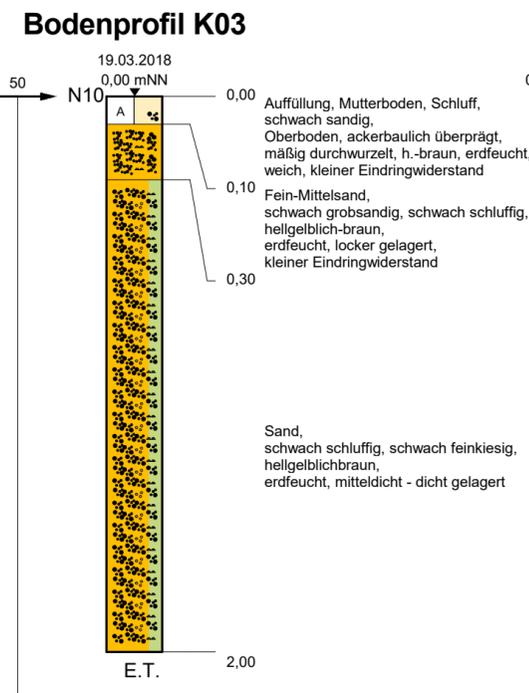
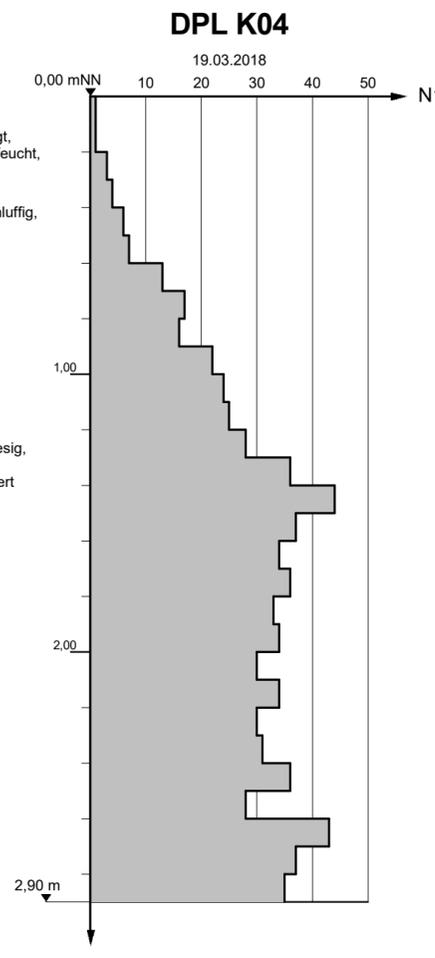
Die innerhalb des Planungsareals und unmittelbar östlich davon, im Bereich der ehemaligen Sandgrube durchgeführten Schlitzsondierungen (vgl. Bodenprofile K01 und K03 in Anlage 2) zeigen gegenüber den im vorigen Kapitel geschilderten Verhältnissen deutliche Abweichungen.

Wie im Detail aus Anlage 2 ersichtlich, wurde auch hier eine etwa 0,1 m mächtige, hellbraune Humusschicht aus schwach sandigem Schluff angetroffen. Darunter folgt jedoch nur eine lückenhaft vorhandene lehmige Deckschicht mit deutlich geringerer Mächtigkeit als 0,9 m im ungestörten Zustand. Am Standort K01 wurde beispielsweise die Mächtigkeit der lehmigen Deckschicht mit lediglich 0,4 m erkundet, am Standort K03 fehlt diese sogar vollständig. Im Liegenden dieser äußerst dünnen humosen Rekultivierungsschicht folgt natürlicher Boden aus schwach grobsandigem Fein- bis Mittelsand der tertiären Oberen Süßwassermolasse.

Aus den Ergebnissen der Schlitzsondierungen lässt sich eindeutig ableiten, dass in weiten Bereichen des Planungsgebiets (wenn überhaupt) nur eine extrem dünne Decklehmschicht unterhalb der durchwurzelteten Humusschicht gegeben ist und an keiner der innerhalb der ehemaligen Sandgrube erkundeten Stellen (vgl. Sondierungen K01 und K03) dem natürlichen oberflächennahen Untergrundaufbau (vgl. Sondierung K05) entsprechende bzw. gleichartige/ -wertige Verhältnisse mit einer bis zu 1 m mächtigen lehmigen Deckschicht gegeben sind.

Im natürlichen Boden außerhalb des Untersuchungsgebiets ist die Lagerungsdichte/Konsistenz des Bodens im Bereich des Mutterbodens (0,0 m bis 0,1 m unter GOK) und im Bereich der lehmigen Deckschicht (0,1 m bis 1,0 m) überwiegend sehr gering (< 5 Schläge pro 10 cm Eindringtiefe der Leichten Rammsonde, vgl. Anlage 2). In den darunter folgenden Tertiärsanden (> als 1 m) ist die Lagerungsdichte etwas höher (> 10 Schläge pro 10 cm Eindringtiefe der Leichten Rammsonde). Die Lagerungsdichte ist bereits in einer Tiefe von 1 m als mindestens mitteldicht zu bezeichnen und nimmt zur Tiefe hin etwa kontinuierlich in geringfügigem Maße zu (siehe Anlage 2).

Im Bereich des ehemaligen Tagebaus zeigen die Rammdiagramme von drei Sondierungen (DPL K02, DPL K03 und DPL K04) bereits ab Tiefen von 0,3 m – 0,4 m vergleichsweise höhere Schlagzahlen mit zur Tiefe hin zunehmender Tendenz, das zusammen mit den Auswertungen der Bodenproben aus den Schlitzsondierungen als Hinweis für das Auftreten natürlichen tertiären Sandbodens mindestens ab diesem Tiefenniveau gewertet werden kann. Eine Rekultivierung erfolgte an diesen Aufschlusspunkten nur in der Form, dass eine dünne Humusdecke aufgebracht wurde. Eine Wiederandeckung mit einer etwa 1 m mächtigen Lehm-Überdeckung unterblieb jedoch. Am Aufschlusspunkt DPL K01 beträgt die Überdeckung mit einer Lehmdecke ausnahmsweise 0,5 m. An diesem Sondierstandort ist die Lagerungsdichte der Lehmdecke unterlagernden Sandbodens bis zu einer Tiefe von 2,6 m lediglich sehr gering (< 8 Schläge pro 10 cm Eindringtiefe der Sonde). Aufgrund des kontinuierlichen Verlaufs der Schlagzahlen zur Tiefe hin besteht jedoch auch hier kein Zweifel daran, dass es sich um natürlichen und nicht etwa künstlich aufgefüllten Sandboden handelt. Die lockere Lagerung könnte ein Hinweis darauf sein, dass an dieser Stelle bei der Ablagerung des Sandes eine äolische, d. h. durch den Wind erfolgende Sedimentation stattgefunden hat und hier ein Flugsand vorliegt.

leichte Rammsondierung
 Bärge­wicht 0,1 kN
 Fallhöhe 50 cm
 Spitzenquerschnitt 5 cm²
 N10 = Schlagzahl/10cm Eindringtiefe

Eine Überdeckung aus einer etwa 1 m mächtigen, mit Humus bedeckten lehmigen Deckschicht über den tertiären Sanden ist im Planungsgebiet nicht mehr vorhanden. Ihre Mächtigkeit beträgt hier im Durchschnitt deutlich weniger als 50 cm, bereichsweise lediglich 10 cm (vgl. hierzu auch die Bodenprofile der Anlage 2).

Um einen Vergleich zwischen den ungestörten, ursprünglichen und den im Planungsbereich gegebenen Untergrundverhältnissen zu ermöglichen bzw. zur Untermauerung der Ausführungen in Kap. 2.1, wurde außerhalb der ehemaligen Sandgrube ein Bodenprofil mittels einer Schlitzsondierung angelegt (vgl. Bodenprofil K05 in Anlage 2). Dabei wurde ca. 0,1 m hellbrauner, gut durchwurzelter humoser, quartärer Mutterboden aus schwach sandigem Schluff über einer insgesamt etwa 0,9 m mächtigen quartären Decklehmschicht aus helloliv-braunem Schluff/Fein- bis Mittelsand-Gemisch bzw. schwach fein- bis mittelsandigem Schluff aufgeschlossen (vgl. Anlagen 1.4 und 2). Darunter folgte hellrötlich-brauner schwach schluffiger, schwach grobsandiger Fein- bis Mittelsand. Bei letzterem handelt es sich um Tertiärsand der Oberen Süßwassermolasse.
